# Monthly Report

## 2024年8月号

## 交通量の多い高速道路での留意点

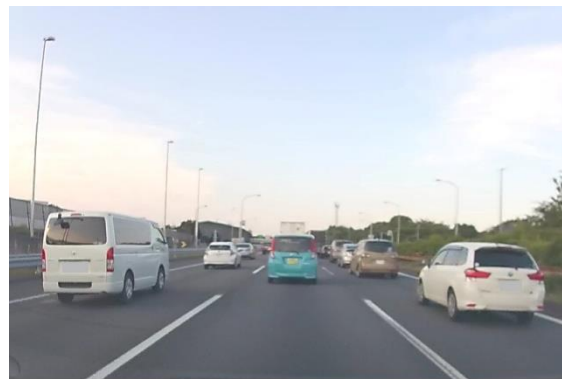
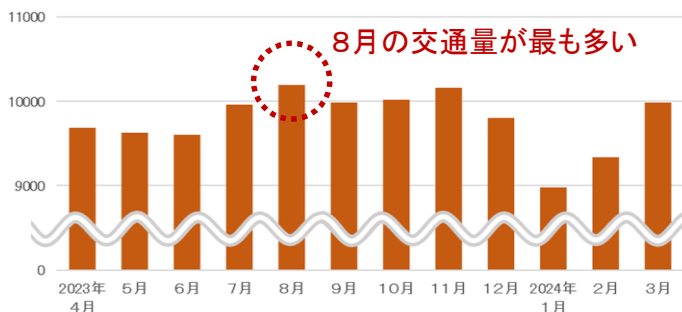
図1 月別の全国高速道路の交通量  
(平均利用台数(千台/日)、2023年4月～2024年3月)

月別の全国の高速道路の交通量をみると、8月が最も多くなっており(図1)、特にお盆の時期を中心に長い渋滞が発生しています。

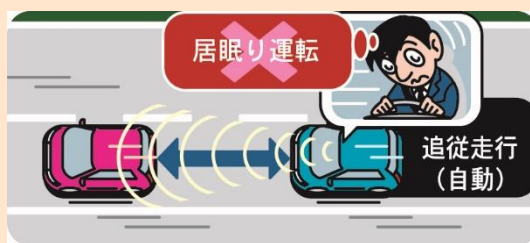
追従型クルーズコントロール※は、運転者がセットした車速を維持するとともに、カメラ・レーダー等のセンサーで先行車を認識すると、その速度に応じて速度を自動調節し、車間距離を適正に保ちつつ走行する運転支援装置です。
